LA RECONSTRUCCIÓN DE LOS PINÁCULOS Y GÁRGOLAS DE LA IGLESIA DE SANTIAGO DE JEREZ DE LA FRONTERA (1961-1965)

Francisco Pinto Puerto*

Los pináculos y gárgolas de la iglesia de Santiago de Jerez fueron reconstruidos como parte de un proyecto general de intervención, entre los años 1961 y 1965 dirigido por el arquitecto Francisco Pons-Sorolla, siguiendo el criterio de “restauración en estilo”. Esta aportación pretende analizar el proceso de construcción en piedra de los ocho pináculos que entonces faltaban, por el escultor jerezano Francisco Pinto Berraquero. Analizaremos la lógica constructiva de estos elementos arquitectónicos en el gótico fundacional del templo, y como se interpretó en el contexto restaurador de los años sesenta del pasado siglo, apoyándonos en fuentes documentales escritas, gráficas y fotográficas.

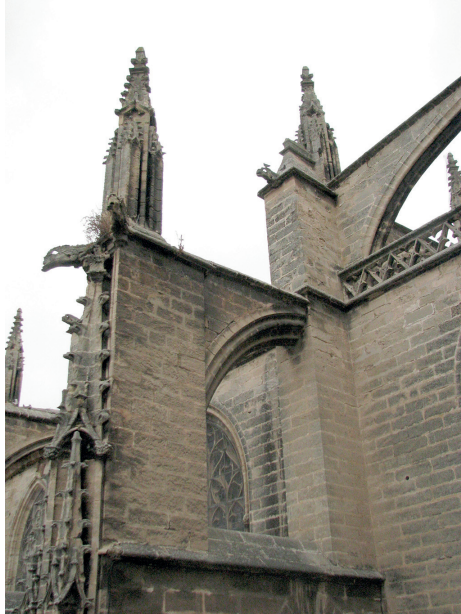
Figura 01. Pináculos de la Catedral de Sevilla. (Fotografía del autor)

En este juego de referencias e influencias a la que estuvo sometida la arquitectura gótica meridional, en lo que al Reino de Sevilla se refiere, jugó un papel destacado la fábrica de la catedral hispalense, cuyas formulas constructivas serían replicadas e imitadas en la renovación de la mayor parte de la arquitectura de su arzobispado, entre la segunda mitad del siglo XV e inicios del siglo XVI². Arbotantes tendentes a la horizontalidad, botareles salientes a los muros laterales terminados en pináculos en forma piramidal ornados con caireles, bestiarios en la configuración de las gárgolas -por hacer sólo referencia a los elementos que aquí tratamos- adoptarían el papel de *pleremas* que articulaban el paradigma de lo que reconocemos como gótico (figura 01).

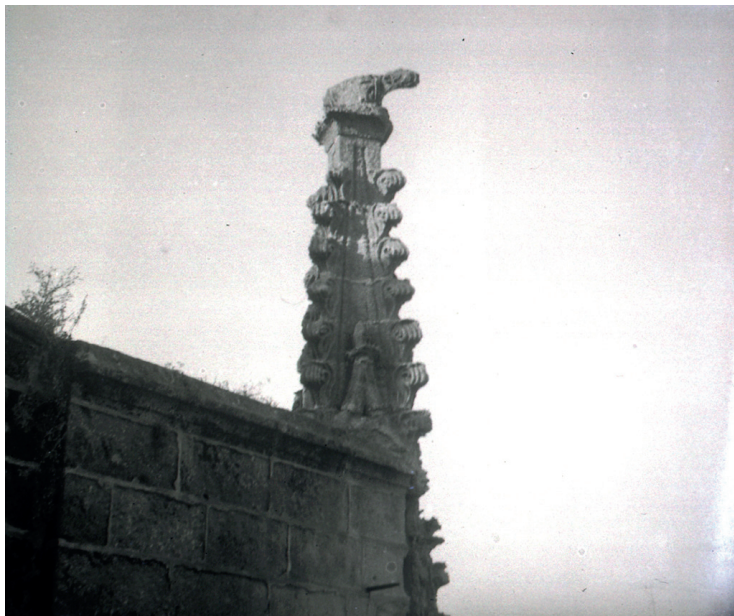
Figura 04. Uno de los pináculos conservados en la iglesia de Santiago en 1963 (APFFPB. Fondo fotográfico. 1963).

pináculos, este problema se solventó gracias a la existencia de los restos que aún se conservaban de al menos tres ejemplares (figura 04).

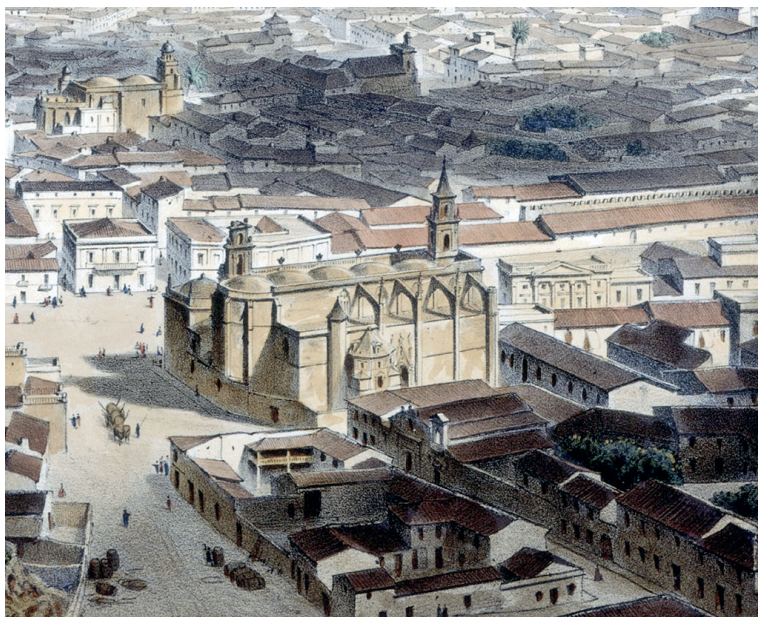
Figura 05. Fragmento de la vista general de Jerez, Litografía de Alfred Guesdon. Nantes, 1860. ("La Ilustración, Journal Universel de París". Colección Biblioteca Municipal de Jerez).

La iglesia de Santiago había perdido varios pináculos a lo largo del tiempo. En la vista aérea de la ciudad realizada por Alfred Guesdon, en 1860 (figura 05), se puede verificar la falta de los pináculos pareados de los pies del edificio en el lado oeste. En una postal fechada en 1900 (figura 06) completamos la observación desde su lado este, en el que también faltaban los pináculos pareados de la fachada y los pertenecientes a los dos siguientes ordenes de arbotantes, conservándose sólo el más cercano a la cabecera. Por tanto, a principios del siglo XX faltarían seis de diez pináculos que tuvo inicialmente el edificio.

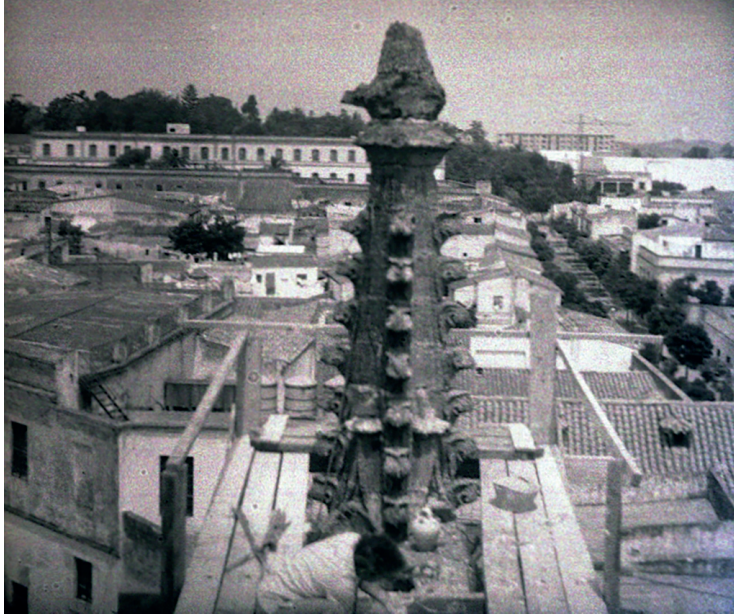
Figura 07. Trabajos en uno de los pináculos originales en 1963 (APFFPB. Fondo fotográfico. 1963).

El trabajo comenzó con la inspección de uno de los pináculos que aún quedaba en pie, en el lado oeste, donde Francisco trabajó junto a su hermano Lutgardo, que se había formado en el taller su padre, y el amigo de ambos, Infante (figura 07). Aunque no estaban del todo familiarizados con la piedra de San Cristóbal, según Pinto, no fue difícil ponerse al corriente pues la calcarenita era muy blanda en el trato con el cincel, y prácticamente se podía cortar con la sierra de madera.

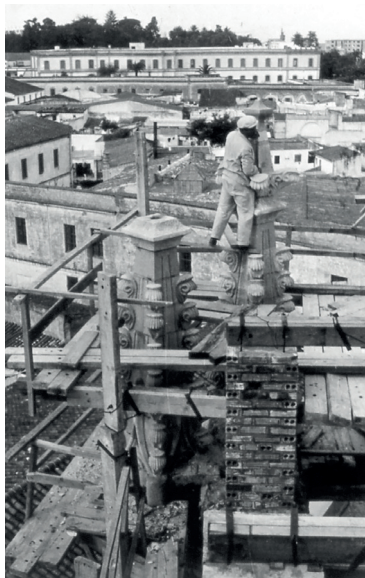
Figura 09. Pináculos pareados de los pies de la iglesia de Santiago durante las obras. 1963.
(Archivo General de la Administración. Obras Públicas. Ministerio de la vivienda. Expediente de Restauración de la Parroquia de Santiago de Jerez de la Frontera).

Una vez acabado estos dos primeros pináculos, a principios de octubre de 1963, quedaron a la espera de la visita de Francisco Pons Sorolla, quién llegó en noviembre (figura 09). Hasta ese momento, Lutgardo, Infante y Francisco habían invertido todo su trabajo y ahorros, como dejan constancia en un escrito informal²⁴. Una vez dado el visto bueno por parte de Francisco Pons-Sorolla, se firmó y selló el acuerdo con la contrata para la realización de ocho pináculos y varias gárgolas²⁵ (figura 10).
